L'ammaloramento delle strutture della fossa interna della città di Milano

Sistemi di rafforzamento statico e risultati

A. GENTILE *

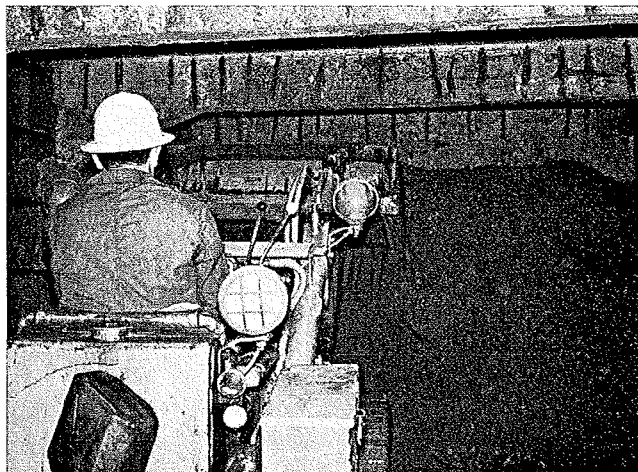
Fig. 16.

sura tale da lasciare uno spazio di circa 1,70 m tra l'intradosso delle travi e il piano di scorrimento della ruspa, in modo da consentire il passaggio di quest'ultima (fig. 16).

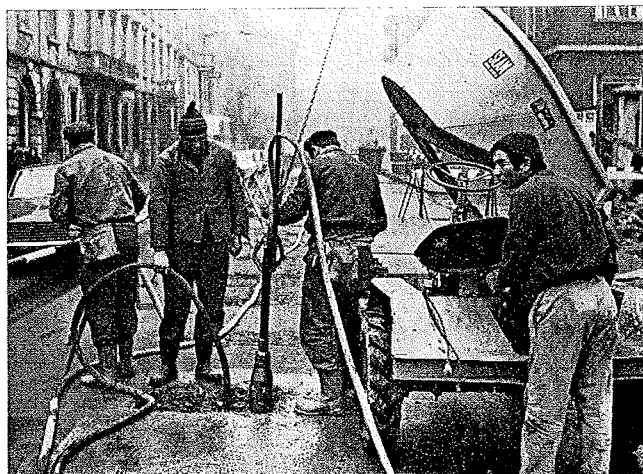
Fig. 17.

Su questo primo strato venne immessa un'ulteriore massa di mista, fino al raggiungimento del piano stradale, che poi con abbondante bagnatura e impiego di vibratore da diga (9), avente raggio d'azione di due metri, si abbassava fino a 10-20 cm. sotto l'intradosso delle travi, costituendo il secondo strato (fig. 17).

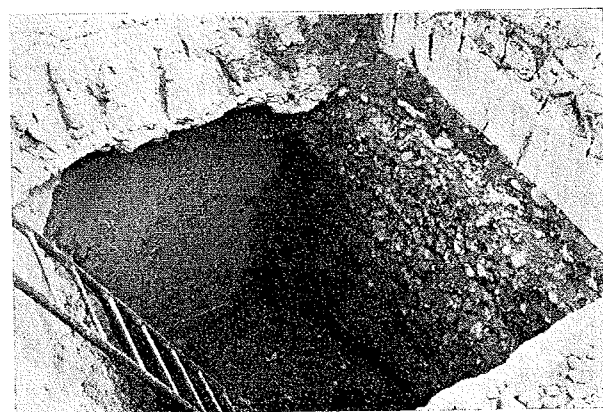
Nelle figure 20 e 21, scattate a distanza di 15 giorni, si notano le pareti pressoché verticali, la distribuzione degli strati (dall'alto verso il basso: tappeto d'usura, sottofondo in calcestruzzo, mista di sabbia e ghiaia, struttura in c.a., calcestruzzo

di bloccaggio e inerte) e il perfetto riempimento dello spazio tra inerte e struttura in c.a., quest'ultimo ancora più evidente nella figura 22.
